## Meerjarenonderhoudsplan - concept

3853NNMJJW • Appartementencomplex

Telgterpoort 10-30

Ermelo

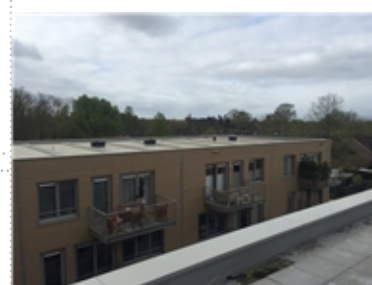
#### 2110 Gevelafdekking aluminium afdekkap

Geen gebreken

Er zijn geen gebreken geconstateerd.

Geen actie

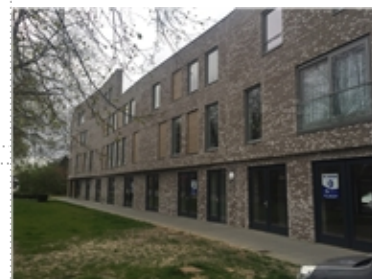
#### 2110 Gevelconstructie metselwerk

Geen gebreken

Er zijn geen gebreken geconstateerd.

Geen actie

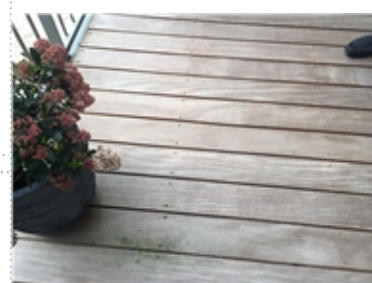
#### 2322 Balkonconstructie houten vlonders

Geen gebreken

Er zijn geen gebreken geconstateerd.

Geen actie

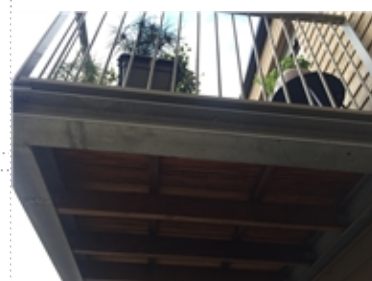
#### 2322 Balkonconstructie staal

Geen gebreken

Er zijn geen gebreken geconstateerd.

Geen actie

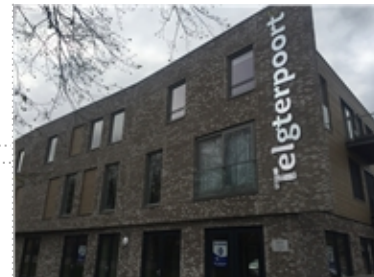
**3120 Buitenkozijnen hout**

Geen gebreken

Er zijn geen gebreken geconstateerd.

Geen actie

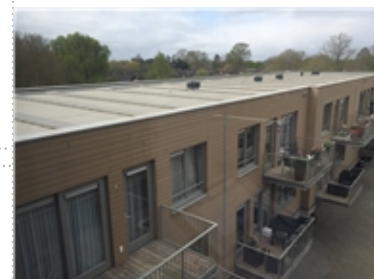
**3120 Raamdorpel aluminium**

Geen gebreken

Er zijn geen gebreken geconstateerd.

Geen actie

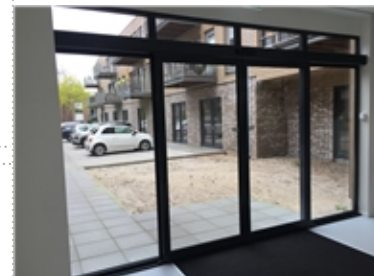
**3120 Kozijn buiten aluminium**

Geen gebreken

Er zijn geen gebreken geconstateerd.

Geen actie

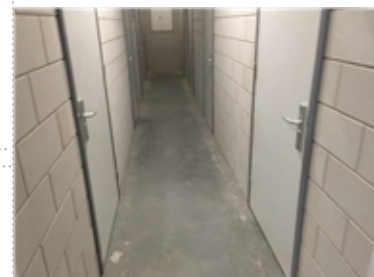
**3231 Binnendeur (bergingsdeuren)**

Geen gebreken

Er zijn geen gebreken geconstateerd.

Geen actie

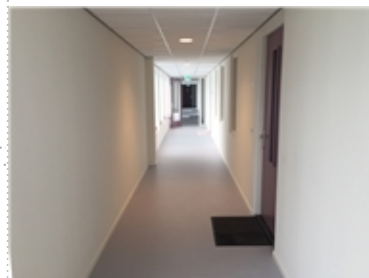
**3231 Binnendeur (woningdeuren)**

Geen gebreken

Er zijn geen gebreken geconstateerd.

Geen actie

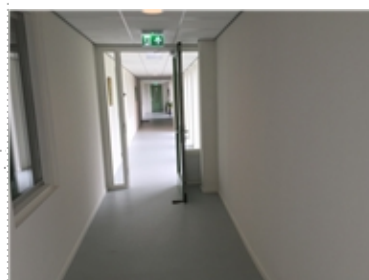
**3231 Binnendeur (overige deuren)**

Geen gebreken

Er zijn geen gebreken geconstateerd.

Geen actie

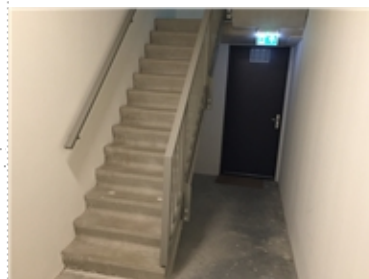
**3411 Binnentraphek metaal**

Geen gebreken

Er zijn geen gebreken geconstateerd.

Geen actie

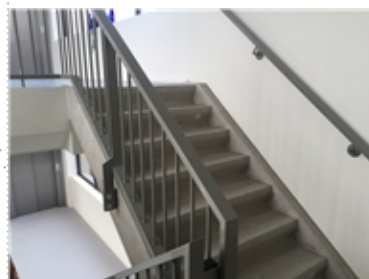
**3421 Binnentrapleuning metaal**

Geen gebreken

Er zijn geen gebreken geconstateerd.

Geen actie

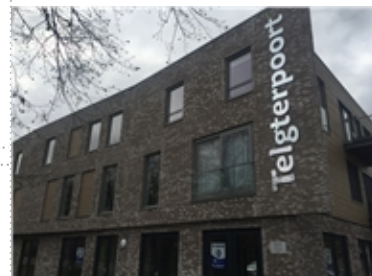
#### 4111 Gevelafwerking voegwerk platvol bestaand

Geen gebreken

Er zijn geen gebreken geconstateerd.

Geen actie

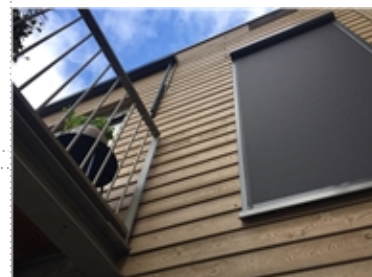
#### 4112 Gevelbekleding hout verduurzaamd

Verankering, manco

Urgentie: 1 Op korte termijn

Er zijn een paar houten delen die los beginnen te raken.

Herstellen

Wij adviseren om die na te zien en te herstellen.

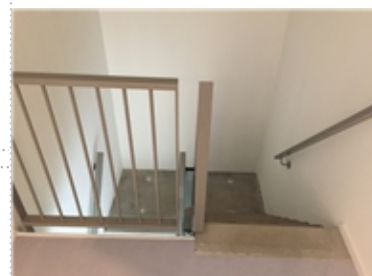
#### 4211 Wandafwerking stucwerk (noodtrappenhuizen)

Geen gebreken

Er zijn geen gebreken geconstateerd.

Geen actie

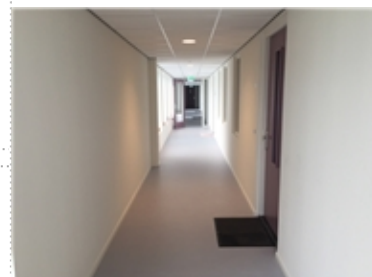
#### 4212 Wandafwerking (algemeen)

Geen gebreken

Er zijn geen gebreken geconstateerd.

Geen actie

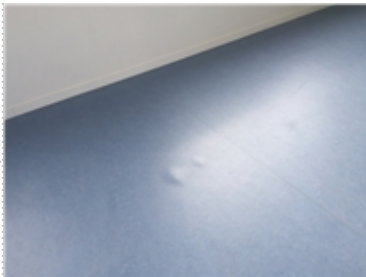
| <p><b>4321 Vloerafwerking marmoleum</b></p> <p>Algemeen</p> <p>Losse naden</p> <hr/> <p>Activiteit:</p> <p>Herstellen</p> <p>Er zijn diverse plekken waar de marmoleum niet goed heeft gehecht.</p> <p>De VVE is in overleg met de aannemer om dit te laten herstellen.</p> | |

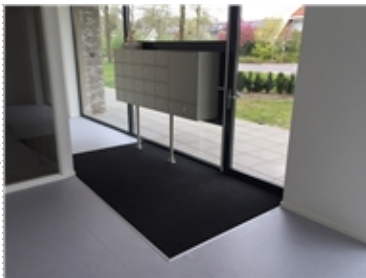
| <p><b>4321 Vloerafwerking entreemat</b></p> <p>Algemeen</p> <p>Geen gebreken</p> <hr/> <p>Activiteit:</p> <p>Geen actie</p> <p>Er zijn geen gebreken geconstateerd.</p> | |

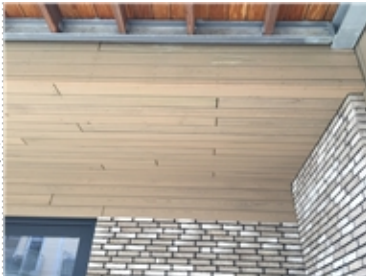
| <p><b>4511 Plafondafwerking houten delen verduurzaamd (buiten)</b></p> <p>Algemeen</p> <p>Geen gebreken</p> <hr/> <p>Activiteit:</p> <p>Geen actie</p> <p>Er zijn geen gebreken geconstateerd.</p> | |

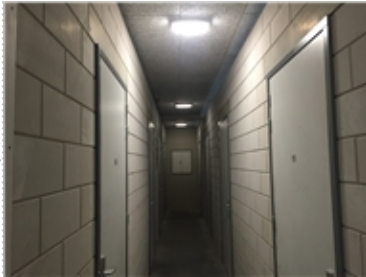
| <p><b>4511 Plafondafwerking hwc-plaat (binnen)</b></p> <p>Bergingen</p> <p>Geen gebreken</p> <hr/> <p>Activiteit:</p> <p>Geen actie</p> <p>Er zijn geen gebreken geconstateerd.</p> | |

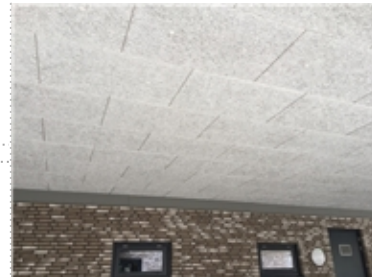
**4511 Plafondafwerking hwc-plaat (buiten)**

Geen gebreken

Er zijn geen gebreken geconstateerd.

Geen actie

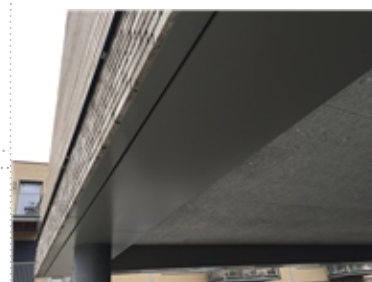
**4511 Plafondafwerking multiplex (buiten)**

Geen gebreken

Er zijn geen gebreken geconstateerd.

Geen actie

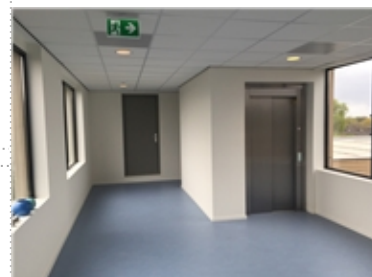
**4512 Systeemplafond**

Geen gebreken

Er zijn geen gebreken geconstateerd.

Geen actie

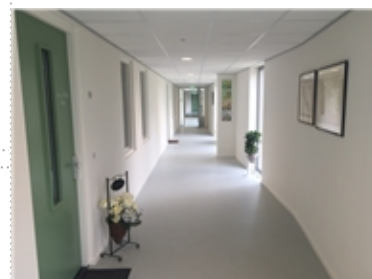
**4622 Binnenschilderwerk deur hout dekkend**

Geen gebreken

Er zijn geen gebreken geconstateerd.

Geen actie

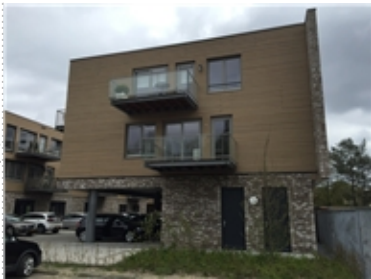
| <p><b>4631 Buitenschilderwerk kozijn en raam hout dekkend (noord en oost)</b></p> <p>Gevel</p> <p>Geen gebreken</p> <hr/> <p>Activiteit:</p> <p>Geen actie</p> <p>Er zijn geen gebreken geconstateerd.</p> | |

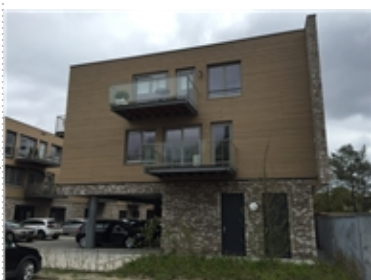
| <p><b>4631 Buitenschilderwerk kozijn en raam hout dekkend (zuid en west)</b></p> <p>Gevel</p> <p>Geen gebreken</p> <hr/> <p>Activiteit:</p> <p>Geen actie</p> <p>Er zijn geen gebreken geconstateerd.</p> | |

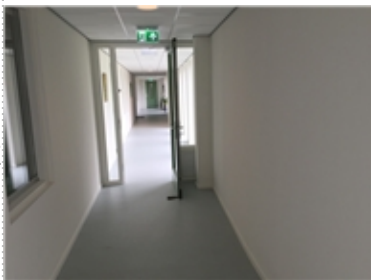
| <p><b>4632 Binnenschilderwerk kozijn en raam hout dekkend</b></p> <p>Algemeen</p> <p>Geen gebreken</p> <hr/> <p>Activiteit:</p> <p>Geen actie</p> <p>Er zijn geen gebreken geconstateerd.</p> | |

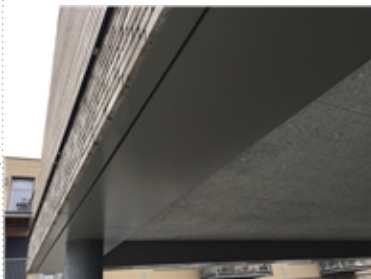
| <p><b>4645 Buitenschilderwerk multiplex dekkend</b></p> <p>Parkeerplekken</p> <p>Geen gebreken</p> <hr/> <p>Activiteit:</p> <p>Geen actie</p> <p>Er zijn geen gebreken geconstateerd.</p> | |

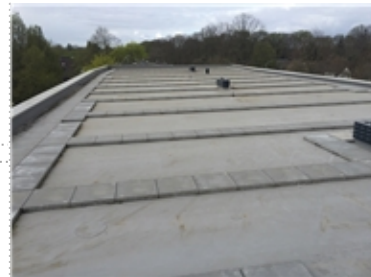
**4711 Dakbedekking kunststof**

Geen gebreken

Er zijn geen gebreken geconstateerd.

Geen actie

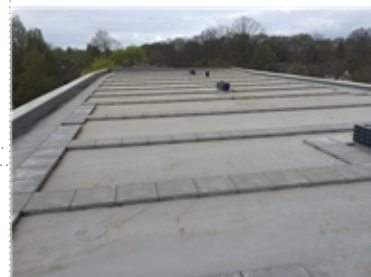
**5124 Schoorsteen aluminium klein**

Geen gebreken

Er zijn geen gebreken geconstateerd.

Geen actie

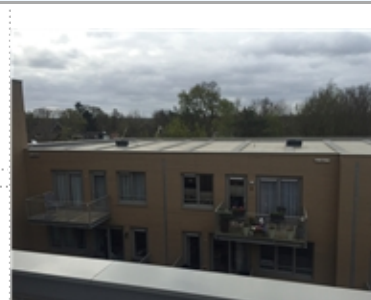
**5211 Nooduitstorten**

Geen gebreken

Er zijn geen gebreken geconstateerd.

Geen actie

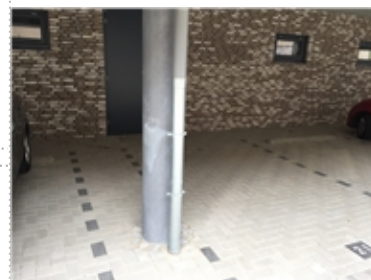
**5211 Hemelwaterafvoer staal gegalvaniseerd**

Geen gebreken

Er zijn geen gebreken geconstateerd.

Geen actie

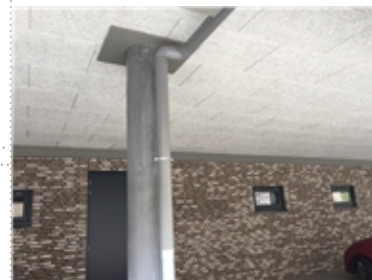
**5211 Hemelwaterafvoer pvc**

Geen gebreken

Er zijn geen gebreken geconstateerd.

Geen actie

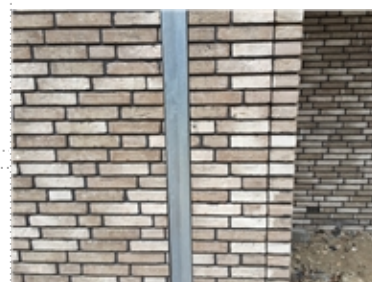
**5211 Hemelwaterafvoer zink**

Geen gebreken

Er zijn geen gebreken geconstateerd.

Geen actie

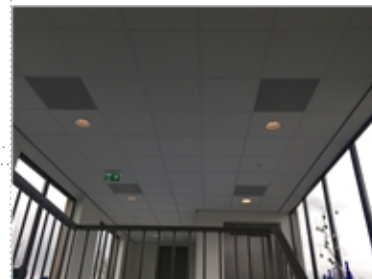
**5721 Mechanische ventilatie-unit collectief**

Geen gebreken

Er zijn geen gebreken geconstateerd.

Geen actie

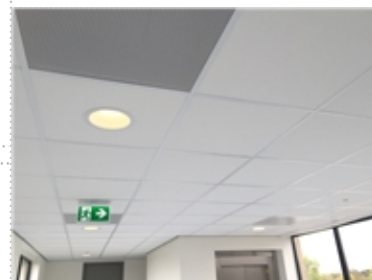
**6111 Noodverlichtingsinstallatie**

Geen gebreken

Er zijn geen gebreken geconstateerd.

Geen actie

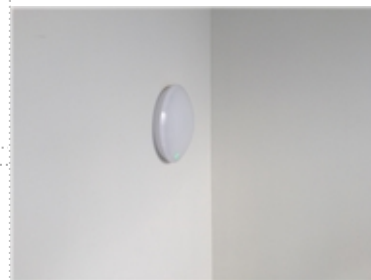
**6311 Elektra armaturen binnenlamp led**

Geen gebreken

Er zijn geen gebreken geconstateerd.

Geen actie

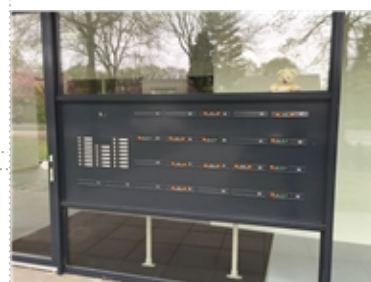
**6422 Huistelefoon-installatie**

Geen gebreken

Er zijn geen gebreken geconstateerd.

Geen actie

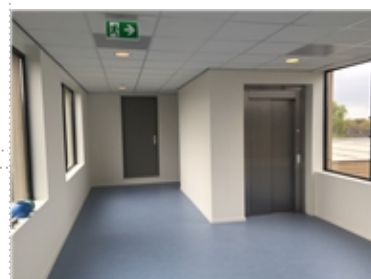
**6513 Brandveiligheidsvoorzieningen**

Ontbreken voorzieningen

Volgens tekening zouden er meerdere brandveiligheidsvoorzieningen aanwezig moeten zijn. Echter deze zijn niet aangetroffen.

De VVE geeft aan dat ze hierover met de aannemer in overleg zijn.

Aanvullende actie nodig

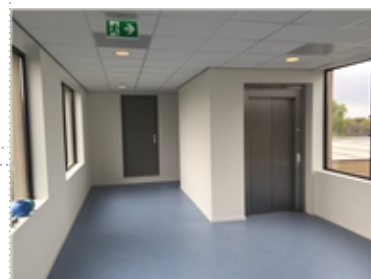
**6611 Personenlift**

Geen gebreken

Er zijn geen gebreken geconstateerd.

Geen actie

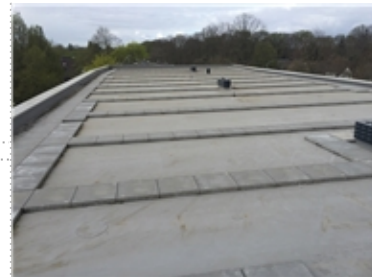
**6710 Valbeveiliging algemeen**

Geen gebreken

Er zijn geen gebreken geconstateerd.

Geen actie

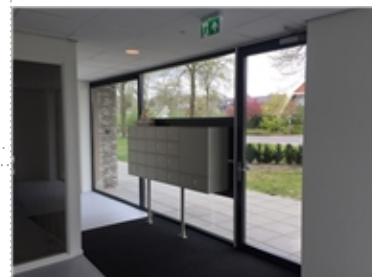
**8111 Postkasten**

Geen gebreken

Er zijn geen gebreken geconstateerd.

Geen actie

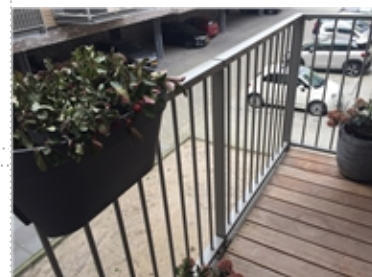
**9032 Hekwerk metaal**

Geen gebreken

Er zijn geen gebreken geconstateerd.

Geen actie

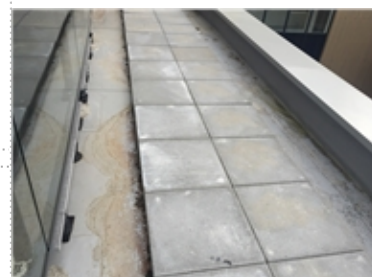
**9041 Tegels op rubber dragers**

Geen gebreken

Er zijn geen gebreken geconstateerd.

Geen actie
